תיאור המבנה : מסעדה בקומה ראשונה בבניין רב דירתי

סוג הבדיקה : בדיקת אינפרא – אדום

תאריכי הבדיקות : 4/11/2015

חוות דעת מומחה
בעניין נזילה

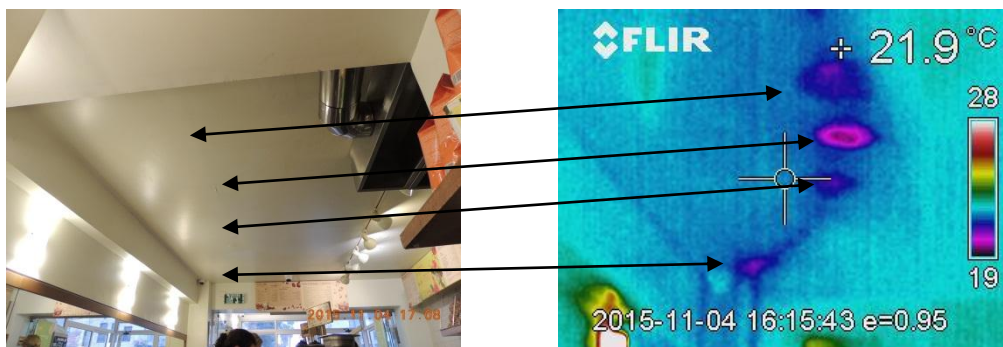
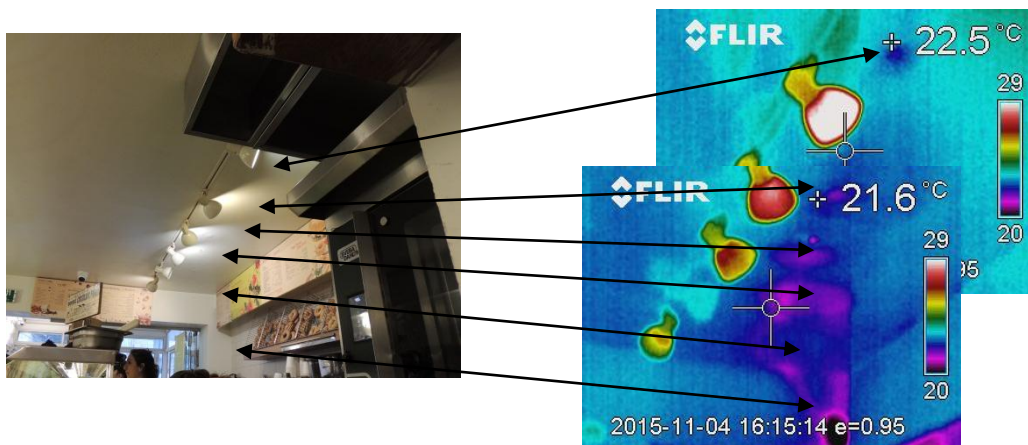
בתקרת המסעדה קיימות נזילות מהדירה שמעל:

בצילומים: אותו המקום צולם בשתי מצלמות. במצלמה רגילה ובמצלמת אינפרא – אדום. בצילום האינפרא – אדום שמצד ימין רואים את הרטיבות בצבעים סגול ושחור. לפי סקלת הטמפ' שמצד ימין של צילום האינפרא – אדום ניתן לדעת שהצבע הסגול מסמן טמפ' נמוכות יותר מצבע התכלת. המים מקררים את המקום שנמצאים בו ולכן מכשיר האינפרא – אדום מסמן בטמפ' נמוכה יותר (בסגול ובשחור) את המקום שבו הוא מזהה רטיבות.

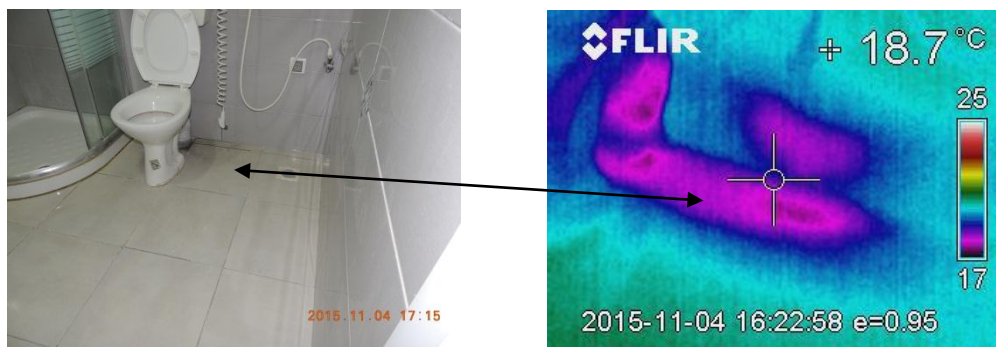
1. בבדיקת אינפרא – אדום התגלתה נזילה מצינור מים ליד האסלה:

א. במידה ומערכות אינסטלציה תקינות , המקור היחיד לחדירת מים למסעדה הוא נזילה מצינור שליד האסלה בחדר רחצה. בחדרי רחצה בונים מערכת איטום תת – רצפתי למניעת חדירת רטיבות מהחדר הרחצה.

1. לבדוק אם קיימת נזילה כלשהי בדוד שמש ובמערכת המים החמים על הגג.
2. במידה והמערכת תקינה , יש לבצע בדיקת לחץ בכל צינור במחלקים על מנת לאתר את הצינור הדולף. מומלץ לפנות לחברת הביטוח.
- 3 . במידה ומערכות האינסטלציה ימצאו תקינות , יידרש תיקון מערכת האיטום התת – רצפתי בחדר הרחצה.
- 4 . **לבצע כל הבדיקות ותיקונים באופן בהול.** יש לקחת בחשבון כי הרצפה בדירה הנבדקת ספוגה במים. הנזילות עלולות להמשך זמן רב.

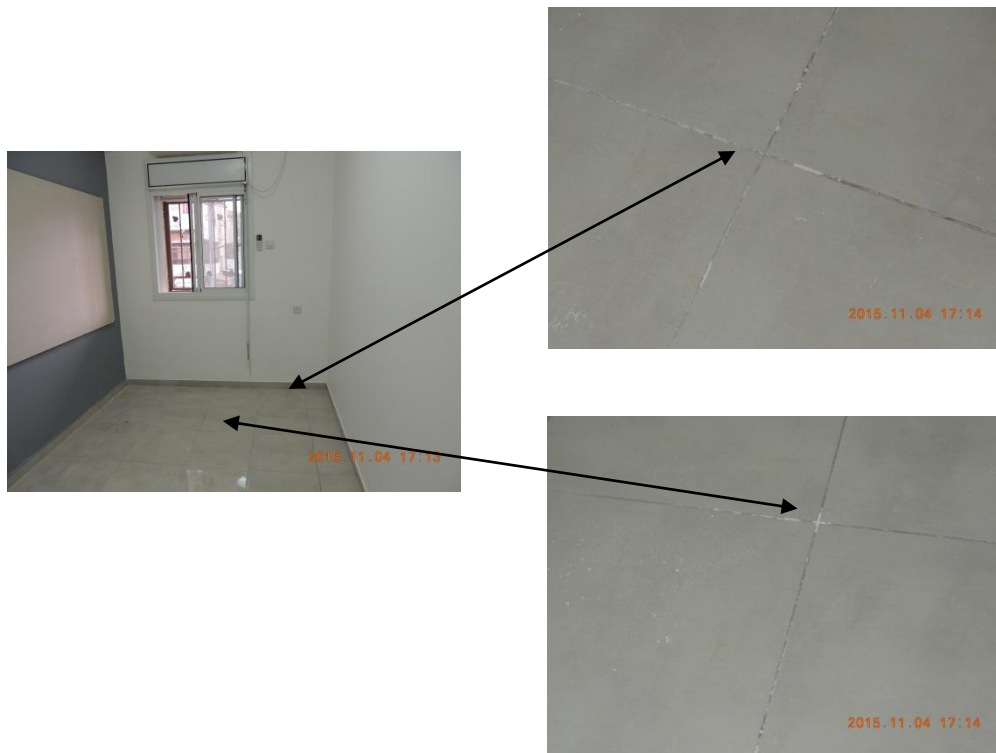
1.1 קיימים סימני מים בכל שטח הדירה הנבדקת:

במקביל לעבודות האינסטלציה , יש לפתוח ריצוף במספר מקומות על מנת לייבש את המצע (מילוי רצפה).

במידה והמצע רטוב , יש להחליף את המצע בכל חדר בו ימצע מצע רטוב.

במידה ולא ברור אם המצע רטוב או לא , ניתן לקחת דגימות למעבדה לצורך קביעת אחוז לחות במצע.

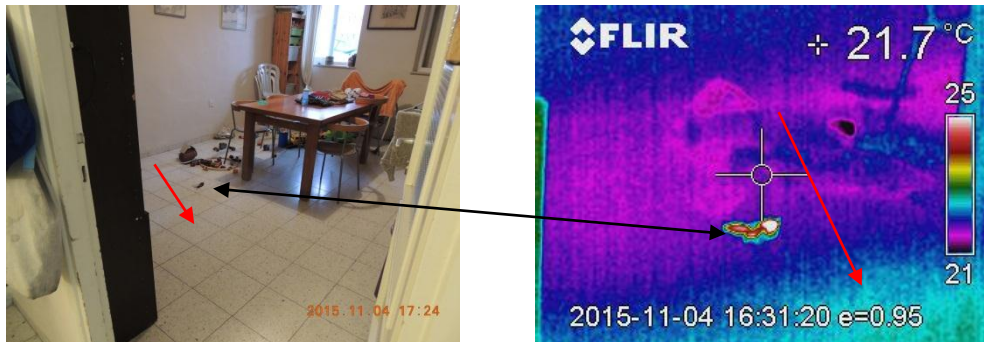
2. בבדיקת אינפרא – אדום זוהתה חדירת רטיבות מכיוון הדירה הנבדקת לדירה הסמוכה:

בצילומים: חץ שחור מצביע על גוף חם שהונח על הרצפה לצורך זיהוי המקום בו נעשה הצילום. חץ אדום מצביע על כיוון של התפשטות הרטיבות מתחת לרצפה. מהמקום בו מכשיר האינפרא – אדום זיהה יותר מים (צבע סגול) למקום בו המכשיר זיהה פחות מים (צבע תכלת).

- ב. במידה והרטיבות בכל זאת חודרת לשכנים – ניתן לדעת כי האיטום התת – רצפתי לקוי.
- במקרה זה, יש לתקן את האיטום הלקוי לפי דרישות תקן. ת"י 1555.

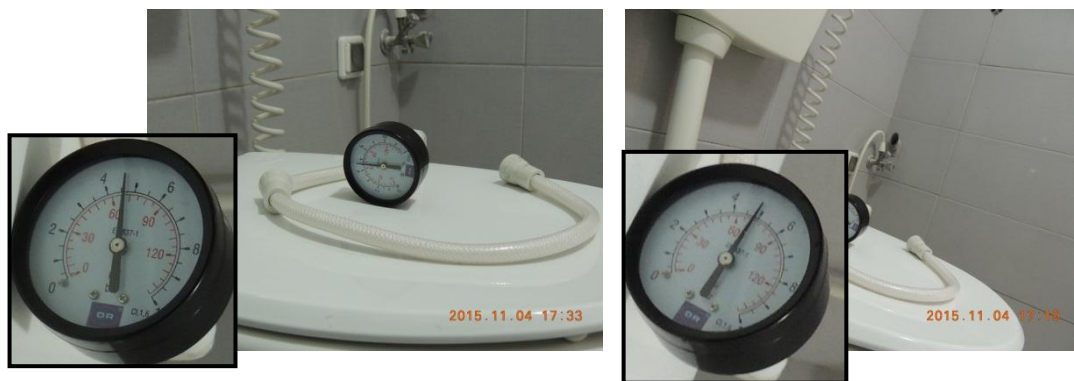
3. בבדיקה התגלתה ירידת לחץ במערכת המים:

בצילומים: לחץ במערכת ירד כ – 0,4 באר תוך כ – 15 דקות. זה מעיד על נזילה אפשרית במערכת המים.

1. בדירה שמעל המסעדה התגלתה נזילה.
 2. במערכת המים של הדירה הנבדקת התגלתה ירידת לחץ . זה מעיד על נזילה אפשרית נוספת .
- הערה :
ייתכן כי ירידת הלחץ במערכת מעידה על נזילה בדוד , אך ביום הבדיקה לא היה ניתן לבדוק את דוד השמש.
