תיאור המבנה : משרד בבניין תעשייתי  
סוג הבדיקה : בדיקת נזילות  
תאריך הבדיקה : 3/11/2015  
נותן חוות הדעת : ואדים פיירוביץ

**חוות דעת מומחה  
בעניין בדיקת נזילות**

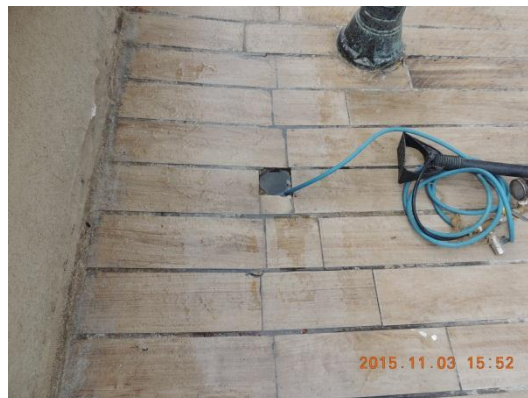
בצילום: מערכת מרזבים התמלאה במים. כעבור כ- 30 דקות, מפלס המים לא ירד ולא התגלתה נזילה במשרד המהנדסים למטה.

מערכת מרזבים נמצאה תקינה.

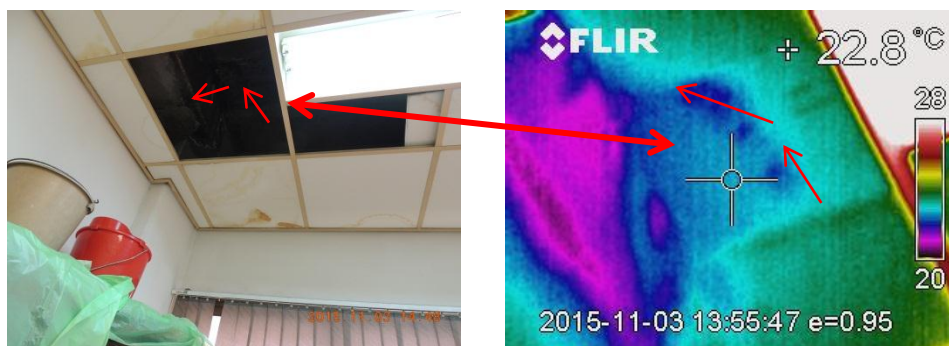
3. בבדיקת אינפרא – אדום התגלה כי קיימת חדירת מים מכיוון מעקה המרפסת:

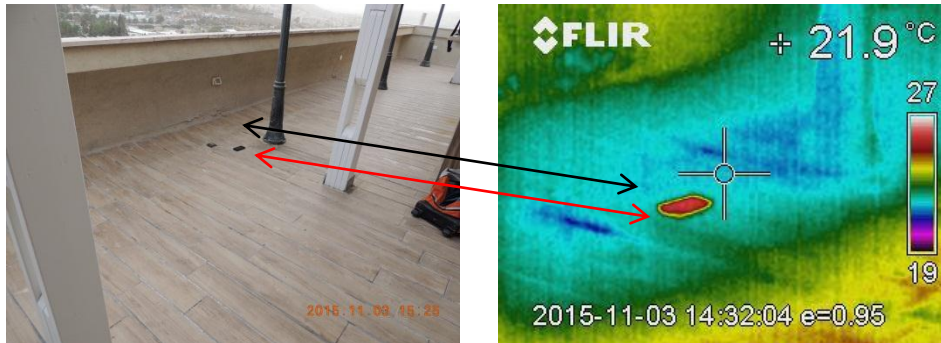
3.1 במרפסת התגלו ריכוזי מים גדולים צמוד למעקה:

בצילומים: אותו המקום צולם בשתי מצלמות. במצלמה רגילה ובמצלמת אינפרא – אדום. בצילום האינפרא – אדום שמצד ימין רואים את הרטיבות בצבע כחול. לפי סקלת הטמפ' שמצד ימין של צילום האינפרא – אדום ניתן לדעת שהצבע הכחול מסמן טמפ' נמוכות יותר מצבע התכלת. המים מקררים את המקום שנמצאים בו ולכן מכשיר האינפרא – אדום מסמן בטמפ' נמוכה יותר ( בכחול) את המקום, בו הוא מזהה מים מתחת לרצפה.  
 חץ אדום מצביע על הגוף החם שהונח על הרצפה לצורך זיהוי המקום בו נעשה הצילום. חץ שחור מצביע על המים מתחת לריצוף.

לתקן את האיטום התת - רצפתי במרפסת.

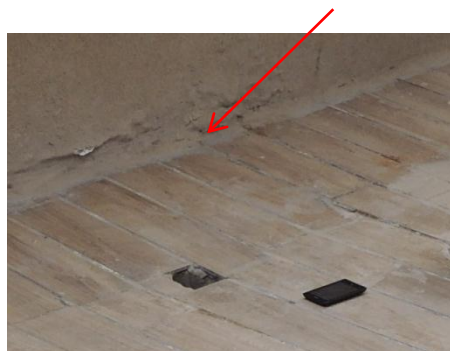
3.2 במעקה קיימת התנפחות של טיח. זה מעיד על הרטיבות הקפילרית אשר עלתה על המעקה.

עליה קפילרית באופן חד – משמעי מצביעה על איטום תת – רצפתי לקוי.

במשרד של המהנדסים מלמטה קיימת חדירת מים עקב איטום תת - רצפתי לקוי במרפסת שמעל.

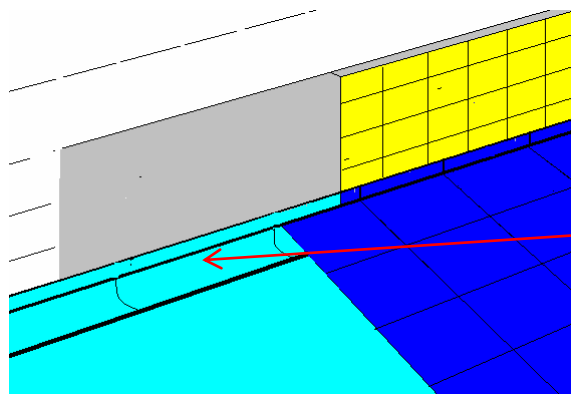
איטום תת - רצפתי  
 עולה כ - 5 ס"מ מעל  
 הריצוף ומונע  
 עליה קפילרית של רטיבות
