8/1/2014

בית משפט השלום בקריית גת**חוות דעת**

חוות דעת מומחה
בעניין רטיבות

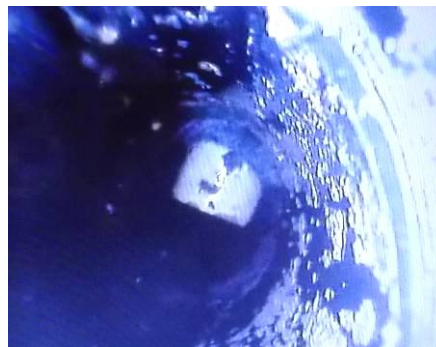
בדיקת צינור ראשי , בצילום ניתן לראות את החיבור של צינורות 6 " X 2 " בעומק של כ - 18 מטר מגג הבניין.

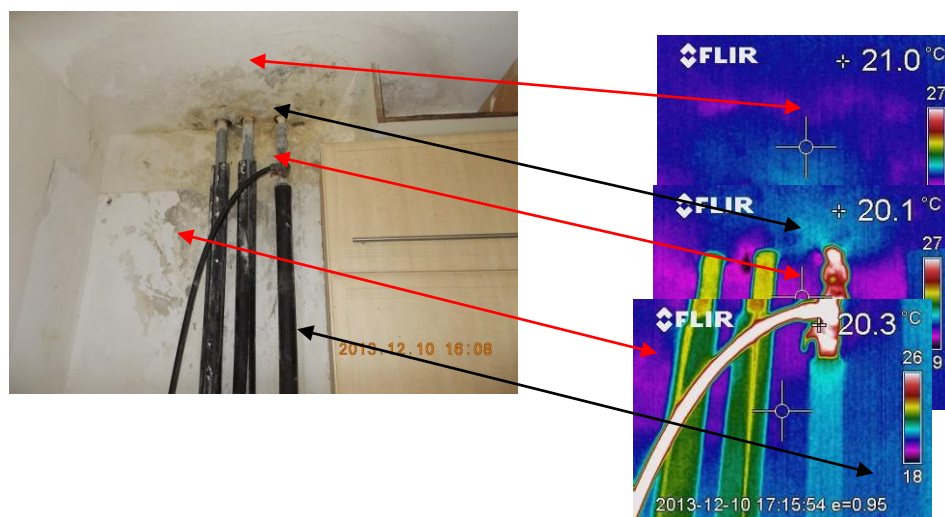
1. לפני תחילת בדיקות כלשהן , ביצעתי צילום אינפרא - אדום בדירה השייכת לתובעת.

- 1.1. בצילומים: אותו המקום צולם בשתי מצלמות. במצלמה רגילה ובמצלמת אינפרא – אדום. בצילום האינפרא – אדום שמצד ימין רואים את הרטיבות בצבע סגול. לפי סקלת הטמפ' שמצד ימין של צילום האינפרא – אדום ניתן לדעת שהצבע הסגול מסמן טמפ' נמוכות יותר מצבע התכלת. המים מקררים את המקום שנמצאים בו ולכן מכשיר האינפרא – אדום מסמן בטמפ' נמוכה יותר (בסגול) את המקום שבו הוא מזהה רטיבות.
- 1.2. חלקי הקיר יחסית יבשים (ולכן חמים יותר) - המכשיר סימן אותם בצבע תכלת (חלקים אלה סומנו בחצים שחורים).
- 1.3. על ידי חצים אדומים סומנו מקומות רטובים .

הנזילה שהתגלתה מופיעה למעשה כל הזמן. ניתן לראות זאת בצילומים הראשונים שמופיעים בתחילת הדו"ח בעמוד 4. (סעיפים 1 – 1.3 לפני תחילת בדיקות כל שהן) לפעמים היא חזקה יותר לפעמים חלשה. תלוי בשימוש של האמבטיה.

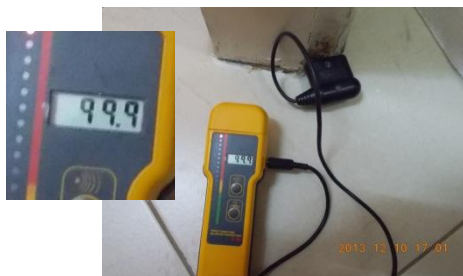
בדיקת לחות במשקוף הדלת שבין מרפסת השרות ובין המטבח

3.1 משתי הבדיקות ניתן לדעת – יש רטיבות קשה ברצפה של הדירה.

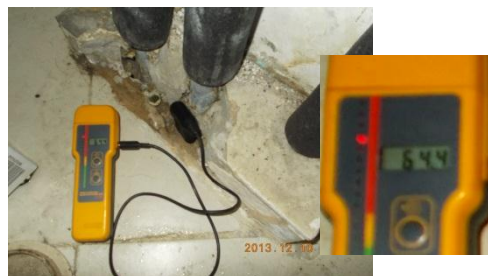
בדיקת לחות ברצפת מרפסת השרות ליד הצינורות של המערכת הסולרית

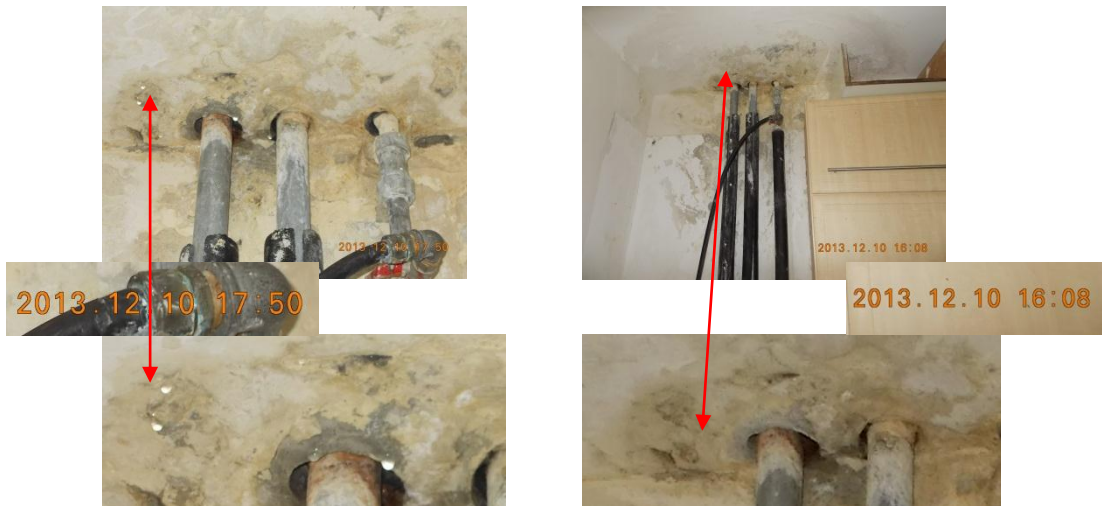
מצב התקרה לאחר הבדיקה.

מצב התקרה לפני הבדיקה

תוצאת הבדיקה: יש חדירות מים מקומה לקומה עקב איטום תת – רצפתי לקוי במרפסת השרות.
5. במרפסת השרות משתמשים בתור חדר כביסה. ידוע שבחדר כביסה לפעמים יש מים על הרצפה.
 לפי דבריו של בעל הבית זה לא קורה במרפסת השרות שלו ולכן נאלצתי להמשיך בבדיקות.
5.1 נמסר לי שלפני מספר שנים, התגלתה נזילה בצינור ביוב ששייך למערכות וועד הבית.
5.2 מסיבה זו הוזמן בעל מקצוע אשר תיקן את הנזילה על ידי הדבקת חומר על המקום הפגום.
5.3 התיקון שנעשה אינו תיקון טוב מהסיבה הבאה: צינורות "גיברית" (HDPE) - ניתן לתקן רק על ידי הלחמה.
5.4 על מנת לשלול את האפשרות לנזילה עקב תיקון אינו מוצלח, נאלצתי להמשיך בבדיקות.
6. בבדיקה הרביעית, בין יתר הבדיקות הזרמתי מים על הקיר באמבטיה על מנת לבדוק את מערכת האיטום.
 כעבור זמן קצר, גיליתי טיפות מים בתקרת הדירה של גב'.

א. לפרק את הרצפה ואת השורה הראשונה של החרסינה מהקירות בחדר הרחצה ובמרפסת השרות של הנתבע, מר על מנת לתקן את האיטום התת – רצפתי לפי דרישות ת"י (4.1.1.3). 1555.3:

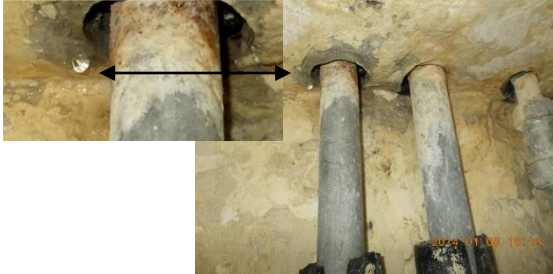
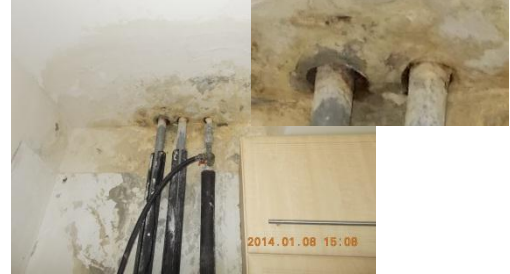
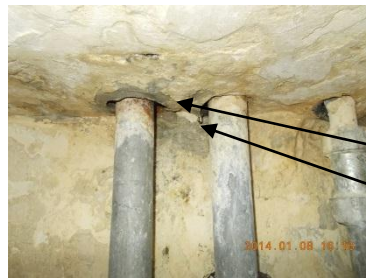
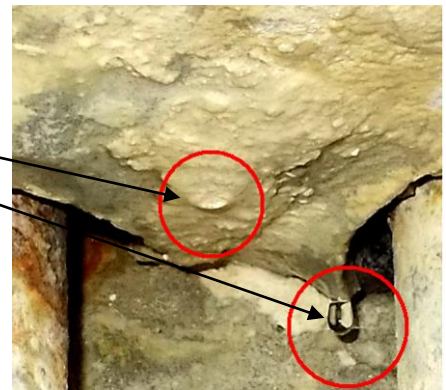
המצב בדירתה של התובעת לאחר הזרמת המים

המצב בדירתה של התובעת

המצב בדירתה של גב' לאחר הזרמת המים, צילום נוסף.

תוצאה: הזרמת מים בקיר של האמבטיה השייכת לנתבע, גרמה לנוזילה בתקרת הדירה של התובעת.

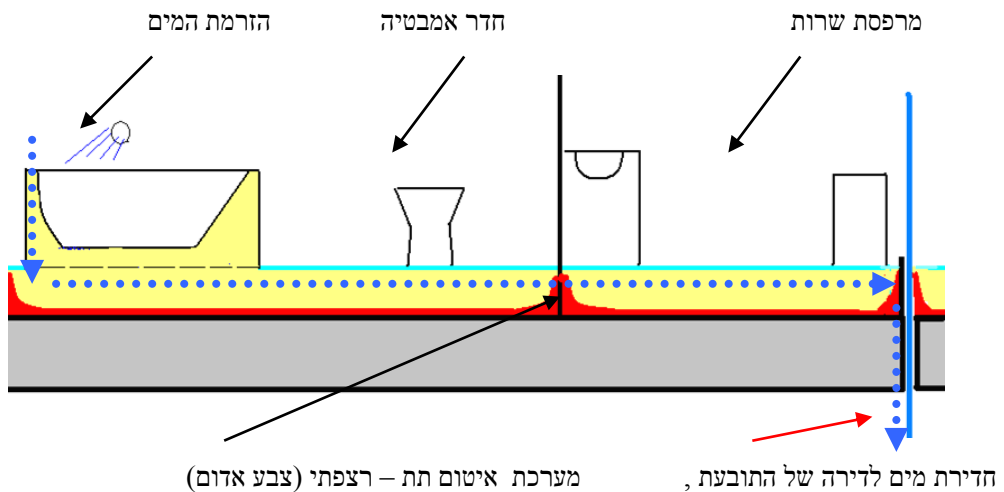
8.1 על ידי חיץ כחול סומן מסלול של חדירת המים מחדר רחצה בדירה של הנתבע - מתחת לרצפה של חדר האמבטיה, למרפסת שרות ולדירה של התובעת. זה מסביר את הנזילה שמתרחשת בדירת התובעת, גב' וגם את הרטיבות ברצפת מרפסת שרות ובמשקוף הדלת שבין מרפסת השרות ובין המטבח בדירתו של הנתבע מר (מים חודרים למרפסת השרות מחדר הרחצה ומרטיבים את המצע (חול או סומסום) במרפסת, למרות שרצפת המרפסת נשמרת במצב יבש).

התגלתה חדירת מים מחדר הרחצה שבדירת הנתבע מר לדירת התובעת, גב' עקב איטום תת – רצפתי לקוי גם בחדר הרחצה וגם במרפסת שרות (ראה סעיפים 4.2 – 4.4)
